SHEAR WAVE VELOCITY IS NOT ENOUGH TO CLASSIFY THE SOIL

R. Aguiar ^(1,2), A. Espinosa ⁽³⁾, J. Carrión ⁽³⁾, V. Zambrano ⁽²⁾

Received: December 2017. Accepted: January 2018

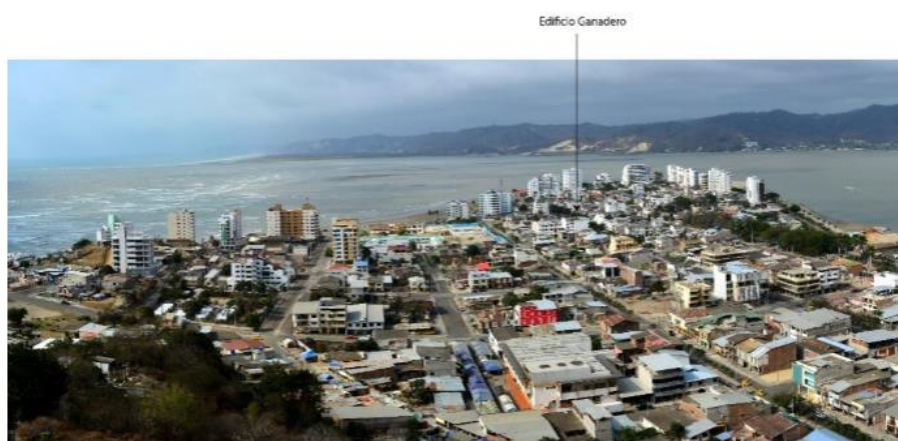
El Edificio Cevallos o Ganadero, se hallaba aproximadamente a 100 m, de distancia del Edificio Zedeño, ver figuras 4 (a) y (b) sin embargo tienen diferentes períodos de vibración del suelo.

Figura 4 (a) Ubicación de Edificio Ganadero o Cevallos; (b) Ubicación de Edificio Zedeño; (c) Relación espectral H/V en suelo de Edificio Cevallos.
